# Cédula espeleológica Sascabera Temax

Datos Generales de la Cueva			
1. Nombre de la cueva	Cueva Temax	2. Significado:	N/A
3. Localidad:	Temax	4. Municipio:	Temax
5. Estado	Yucatán	6. Ubicación satelital o Coordenadas	Latitud: 21.151033 N Longitud: 88.936803 W

**23. Descripción general.** El lugar se encuentra en un predio particular del centro de Temax. Se trata de una cavidad natural aprovechada como mina para la extracción de material conocido como *sascab* o tierra blanca. Puede considerarse un banco localmente conocido como *sascabera*.

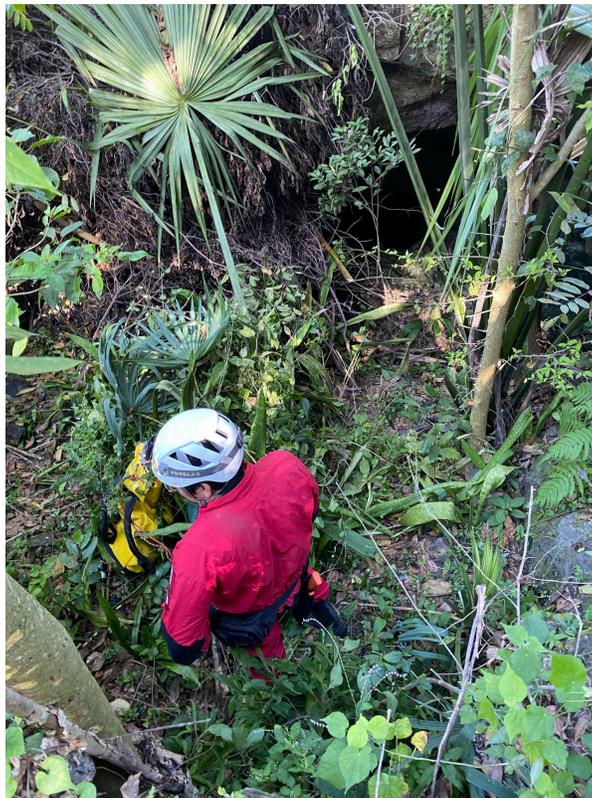
Descripción general
<b>21. Número de accesos a la cueva:</b> 3
<b>22. Descripción de los accesos:</b>
<b>Acceso 1. Entrada natural (acceso principal).</b> Corresponde a una oquedad natural sobre la superficie de la roca madre y es la entrada principal que mide 4.48m por 5.53m con una profundidad de 1.12m por la cual se puede entrar con facilidad. <b>(Foto-1)</b>
<b>Acceso 2. Pozo 1 artesanal tapado.</b> Pozo artesanal de 2.5 m en vertical y 0.85 cm de ancho que desemboca a un túnel de 2.44 m de largo por 0.70 cm de ancho que conecta a la cueva. Actualmente el pozo se encuentra cerrado con un registro de concreto.
<b>Acceso 3. Pozo 2 artesanal tapado.</b> A nivel de la superficie exterior, el pozo se encuentra tapado por un registro de concreto. Se trata de una oquedad excavada en la roca madre de 3.60 m de profundidad que desemboca en la cavidad, desde donde se construyó un brocal a nivel de la superficie interior de la cueva. La distancia entre el techo de la oquedad y el inicio del brocal es de 2 m. El brocal fue construido de mampostería ubicado a 12.4 m al sur de la entrada natural. Mide 1.22 m de diámetro interior, 2m de diámetro exterior y 1 m de altura. Se compone de 5 hiladas de piedras no careadas, con un revestimiento de piedra <i>chich'</i> al exterior, pero no al interior. No se identificó ningún acabado aplanado al brocal. El nivel de agua del pozo se encuentra azolvado. En su interior se encuentran plántulas consecuencia de las semillas dejadas por la colonia de murciélagos que perchan arriba.

Foto 1.- Acceso principal de la cueva.

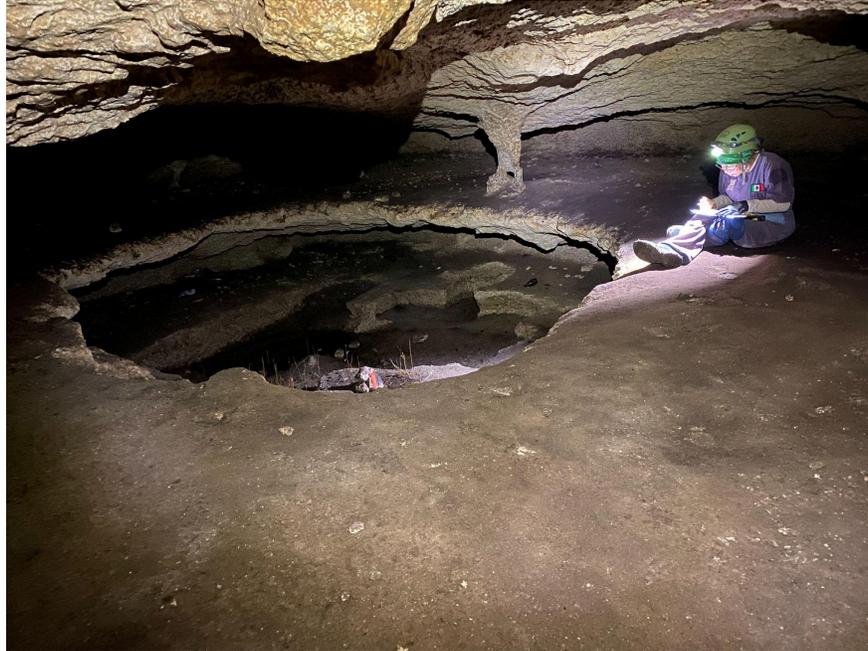
Las huellas dejadas por el instrumento para la extracción de *sascab* se observan tanto en las áreas cenitales, paredes y en las orillas del piso elevado. Incluso durante el desgaste de la roca se fueron dejando algunas columnas pequeñas en algunas secciones. Sin duda, el aprovechamiento de este material de construcción fue extenso, moldeando la morfología de la cavidad. **(Fotos-2 y 3)**

Foto 2.- Extremo sur de la sascabera, se observa la columna al fondo y el techo con huellas de extracción.

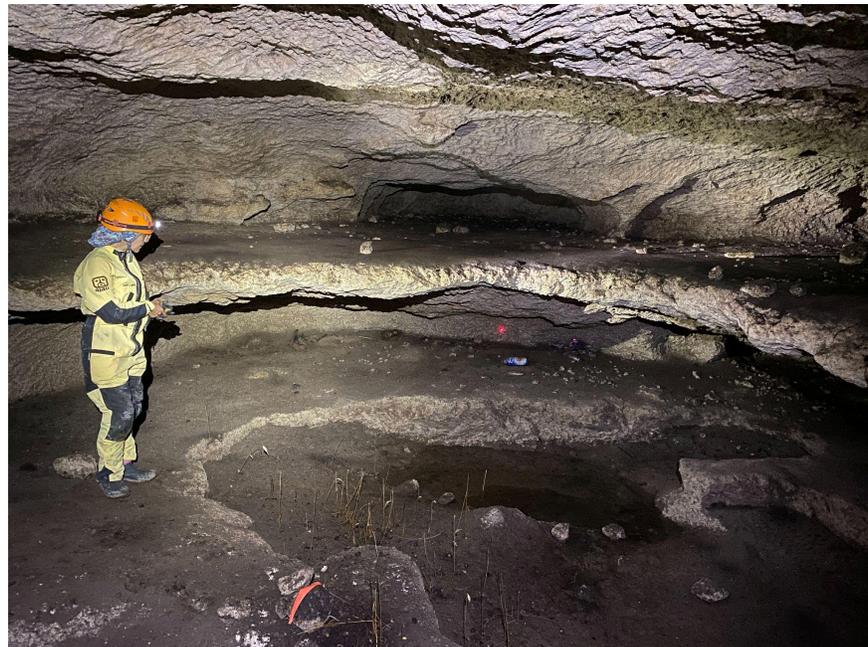
En interior de la sascabera tiene dos niveles de piso, destacando 1) un piso elevado totalmente horizontal a 1.31 m de altura del nivel interior con un grosor de 0.70 a 0.80 m que permite recorrer parte de la caverna; 2) el piso correspondiente al nivel del manto freático tiene una superficie levemente irregular y difícil de determinar debido a la cantidad de agua y fango acumulado, imposibilitando el acceso a ciertas secciones.

De manera general el piso freático se encuentra en su mayoría inundado con aguas residuales, salvo en algunas secciones como el extremo sureste y en la parte media, donde es probable que en temporadas de lluvia el nivel de agua aumente. La profundidad del agua varía desde los 0.45 m hasta los 0.80 m según se pudo medir con una vara.

Foto 3.- Vista general que muestra el piso elevado y el nivel del manto freático.

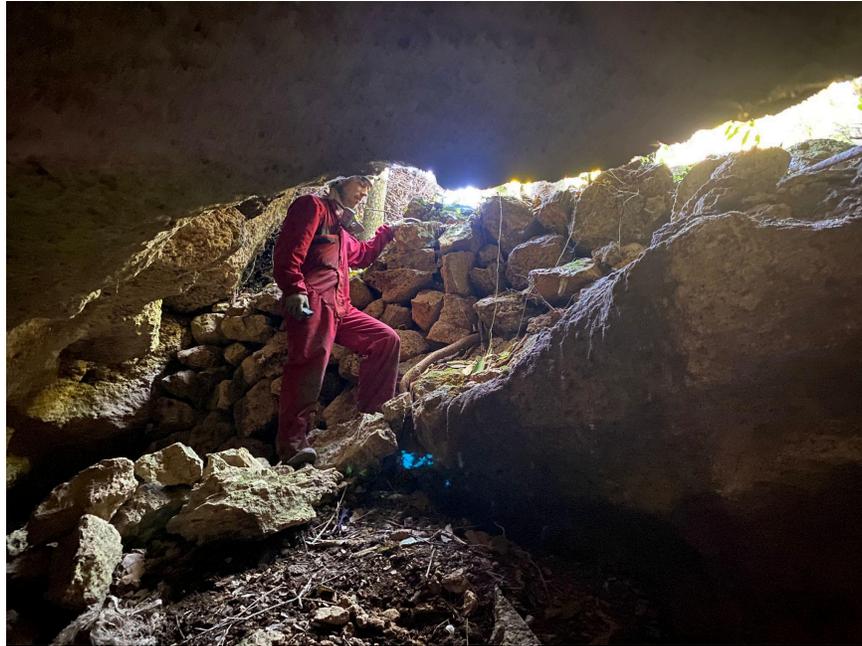
- Un muro divisorio de mampostería construido en la entrada natural, probablemente para prevenir derrumbes de materia orgánica del exterior hacia el interior. **(Foto-4)**
- Pozo artesanal, actualmente se encuentra azolvado
- Una figura zoomorfa tallada en la entrada.

Foto 4.- Detalle del muro ubicado en el extremo sur del acceso a la sascabera.

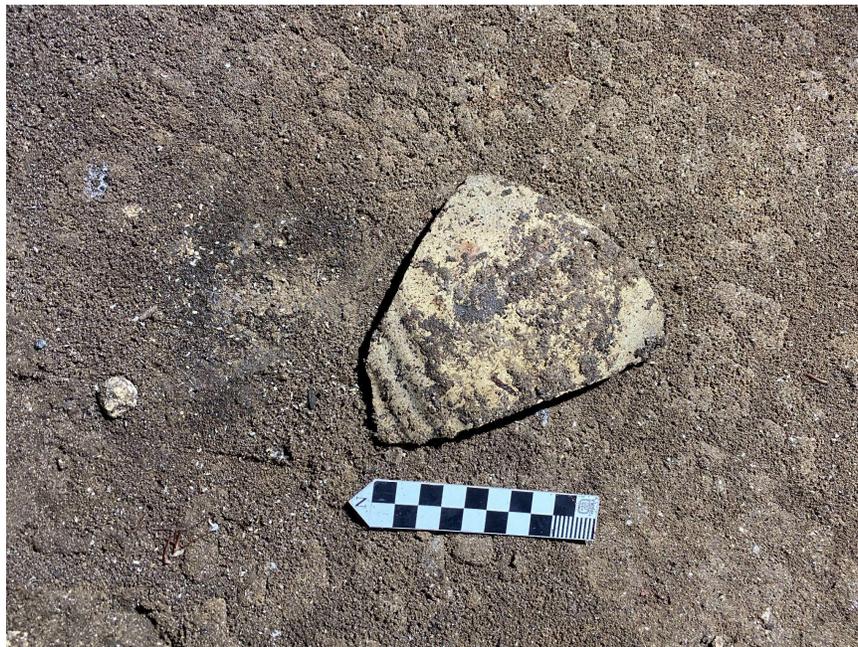
- Se encontraron fragmentos de cerámica, posiblemente de la época colonial, ubicadas en la zona de la entrada principal y al sur de la cavidad. **(Foto-5)**
- Huellas de extracción de sascab en toda la cavidad, incluso, se dejaron columnas para evitar posibles

Foto 5.- Fragmento de cerámica, posiblemente de la época colonial.

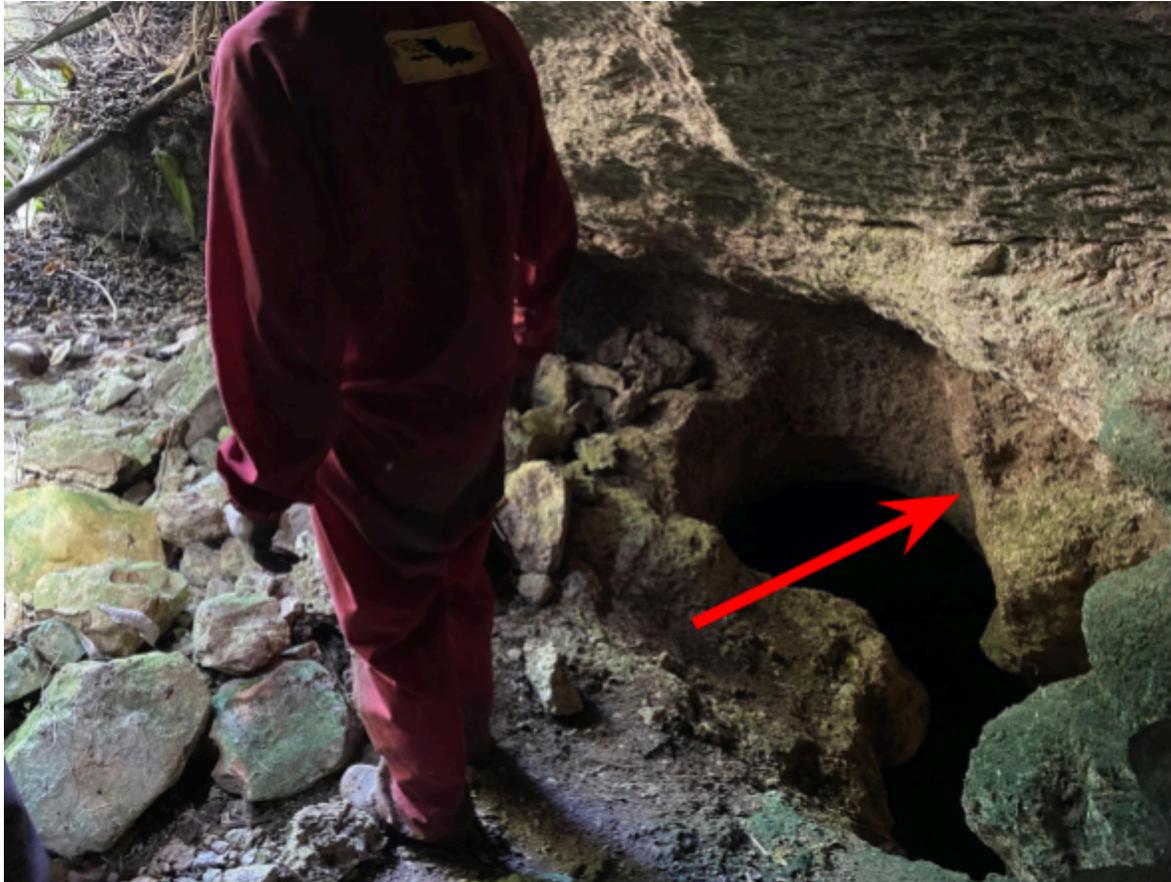
Respecto al piso elevado, tiene una superficie plana con secciones huecas como consecuencia del proceso de aprovechamiento del piso, dejando la huella de extracción en las orillas y formando intencionalmente espacios para el tránsito. Otra de las evidencias que dejaron los antiguos mineros para facilitar el acceso fueron algunos puntos de apoyo **(Foto- 6)**. donde se desgastó la piedra posiblemente para acomodar la mano al descender, o incluso para atar una soga.

Foto 6.- Detalle del tallado sobre la pared que sirvió como apoyo para el descenso.

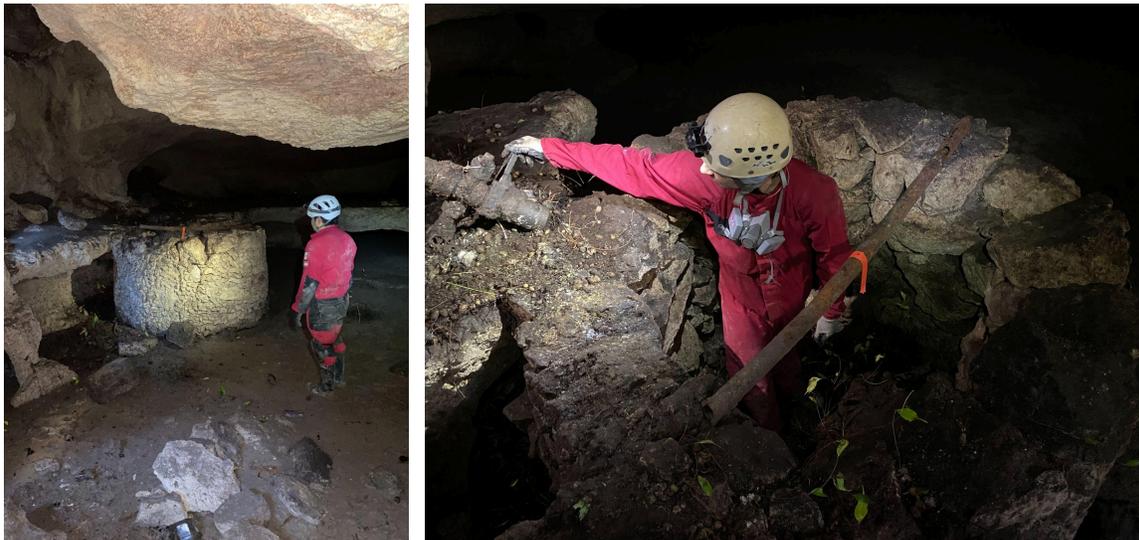
Al interior y del lado Sur, se habilitó un pozo artesanal (2) (posiblemente de la época colonial) al cual, se le colocó un brocal de mampostería. Esto reafirma la importancia de la caverna como fuente de abastecimiento de agua. El orificio hecho desde la superficie rocosa tiene un grosor de 3.46 m aproximadamente. Al interior del pozo se encontraron conectores hidráulicos deteriorados. Actualmente el pozo se encuentra azolvado y sellado desde la superficie. **(Foto- 7)**

Foto 7.- Pozo artesanal # 2, vista desde afuera y detalle del brocal.

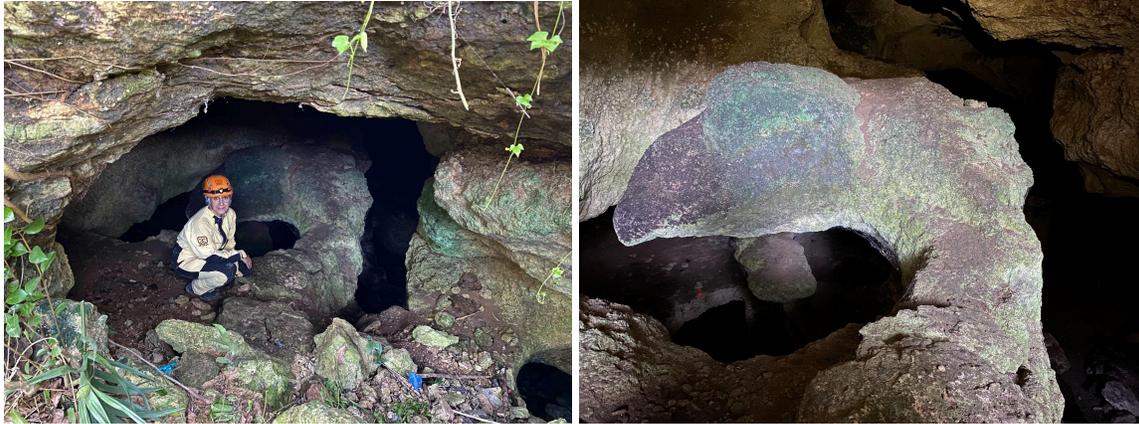
La parte seca que rodea al acceso principal es la que se encuentra con el escombros de piedra y algunos huesos de animales. Así como un fragmento de cerámica. Al costado sur de este acceso, cerca de la entrada, se observa sobre la roca un tallado zoomorfo o forma de animal. Se trata de una piedra suspendida a un nivel más alto con respecto al monte de debris, cuyo relieve forma el pico, cabeza, cuello y parte del cuerpo de un ave. Al parecer ésta figura fue intencionalmente tallada aprovechando la erosión de la roca calcárea moldeando su estructura. La apariencia frontal es el perfil de un pájaro de cuello largo que parece estar flexionado, incluso se remarcó el área del ojo. **(Foto-8)**.

Foto 8.- Detalle de la escultura zoomorfa a la entrada de la sascabera.

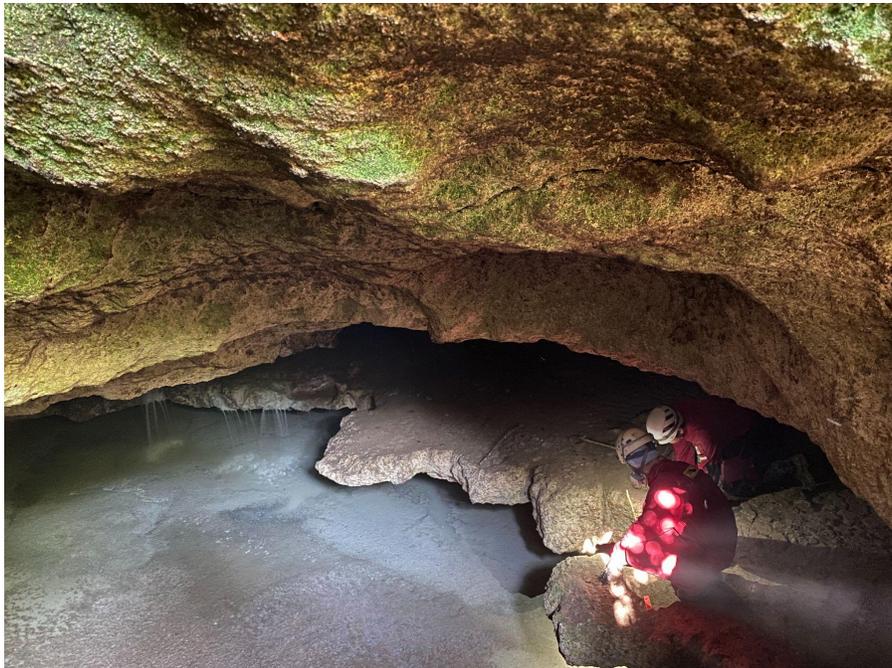
La cavidad es usada como una zona de desagüe de una tortillería. En el costado noreste, aproximadamente a unos 17 metros del acceso, se tuvo oportunidad de apreciar el desagüe de líquidos residuales provenientes del proceso de nixtamalización, dadas las características y el olor tan fuerte que despiden. Nejayote es como se le denomina al agua residual proveniente del proceso de nixtamalización, se caracteriza por poseer un pH alcalino ( $\text{pH} > 10$ ) así como altas concentraciones de materia orgánica disuelta y suspendida ( $\text{DQO} > 10\ 200\ \text{mg/L}$ ), por lo que se considera uno de los efluentes más contaminantes vertidos a diferentes cuerpos de agua (Vacío-Muro et al., 2020).

Las condiciones del lugar, sugieren que éste desagüe se ha realizado de manera continua por muchos años dada la cantidad y peculiaridad del fango con gran componente orgánico. La presencia del nejayote en la cavidad, ha provocado una alteración total de la fauna del lugar, dando origen a la sobrepoblación de cucarachas y presencia de ratones que condicionan un alto grado de contaminación tanto al acuífero como a las casas vecinales.

Foto 9.- Sección norte que conduce al túnel. Se puede observar el agua residual que cae como cascada y el fango en la parte inferior.

- Solicitar una inspección ante la Secretaría de Desarrollo Sustentable.
- Anteponer una queja ante la Secretaría de Desarrollo Sustentable por violación a nivel estatal de los artículos 12 y 13 del *Reglamento de la Ley de Protección al Medio Ambiente del Estado de Yucatán en Materia de Cenotes, Cuevas y Grutas*.
- Evitar que se continúe vertiendo aguas residuales en la cavidad porque está conectado directamente al manto freático, lo que representa una grave contaminación.

- Solicitar un saneamiento del lugar.
- En caso de planear infraestructura, procurar el uso de elementos naturales acordes al paisaje kárstico.
- Conservar los elementos arquitectónicos (vestigios arqueológicos) porque forma parte de la historia de ese espacio y es patrimonio del estado de Yucatán.
- Conservar los acabados originales del brocal del pozo.
- Desazolve del pozo artesanal
- Conservar el ecosistema subterráneo, es decir, evitar meter iluminación artificial que cambien la temperatura y altere el hábitat de la fauna. Considerar que existe fauna endémica y fauna de importancia médica.

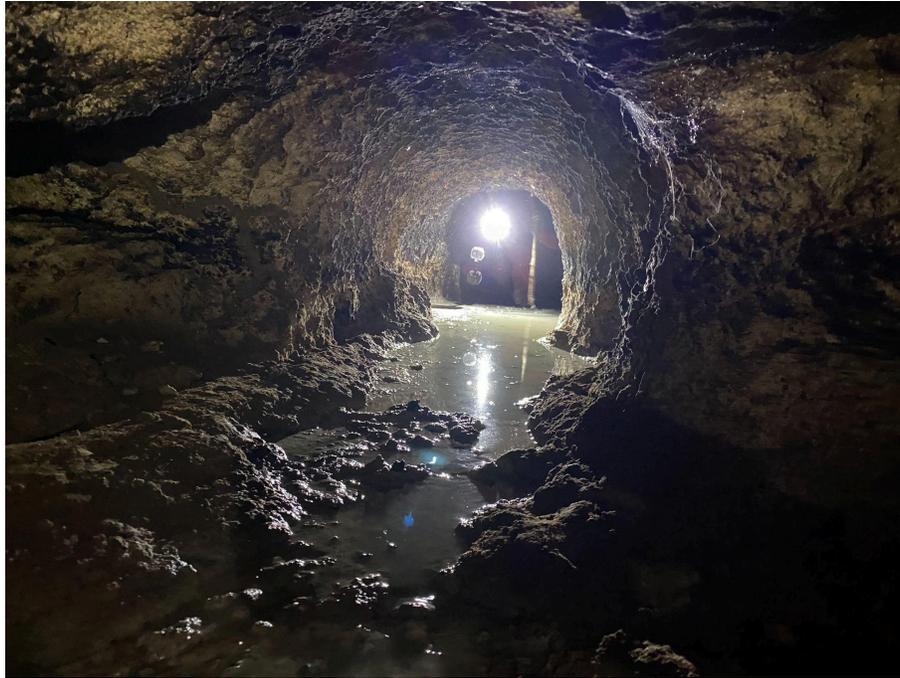
En el costado noreste del acceso principal se ubica un canal de 2.44 m de largo por 0.70 cm de ancho y 0.80 m de alto, que es por donde se están vertiendo las aguas producto de nixtamalización. **(Foto-9)**. El canal está tallado de la misma roca caliza a manera de túnel que conecta con un pozo artesanal al exterior (pozo 1) el cual tiene 2.50 m de altura hasta un registro de concreto. El piso se encuentra cubierto de aproximadamente 10 cm de agua turbia y en las paredes abundantes cucarachas. Se observó que la caída de agua residual en forma de cascada tiene origen desde la cima de este pozo. **(Foto- 10 y 11)**

Foto 10.- Detalle del interior túnel.

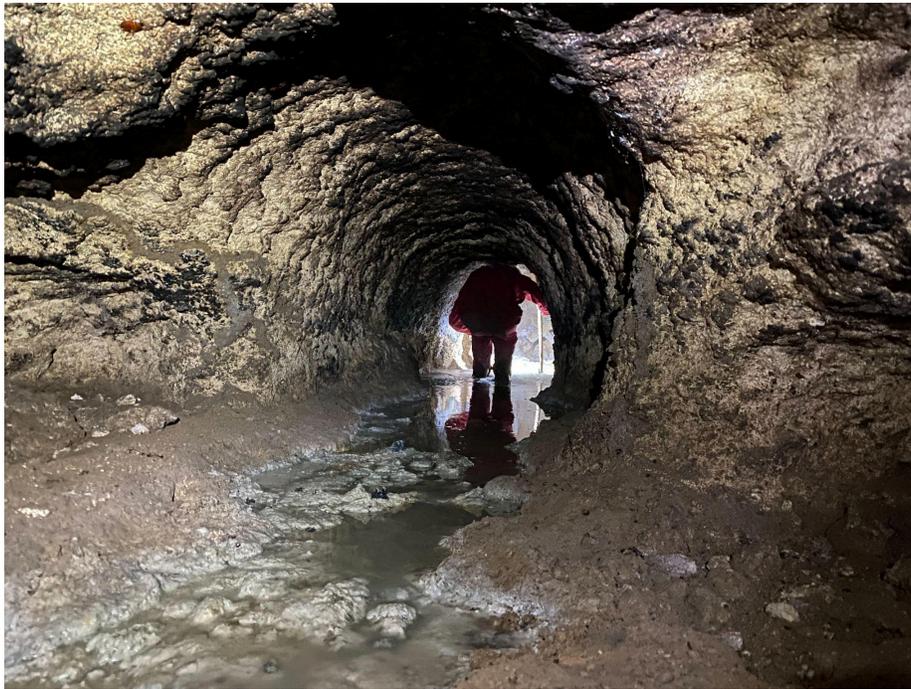
Foto 11.- Detalle del interior túnel.

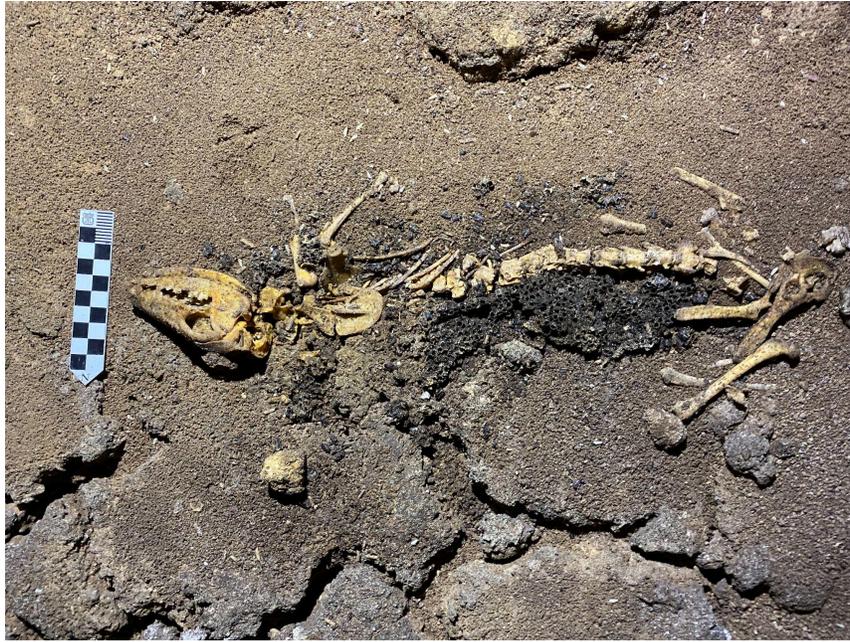
**26.1 Contemporáneos:** basura, principalmente botellas de plástico y vidrios. Se documentaron restos óseos de fauna en el extremo norte, zarigüeya/tlacuache, muy probable del género *Didelphis* **(Foto-12)** y en el canal que une ambas secciones de la sascabera se identificaron hueso de vaca.

Foto 12.- Restos óseos de zarigüeya.

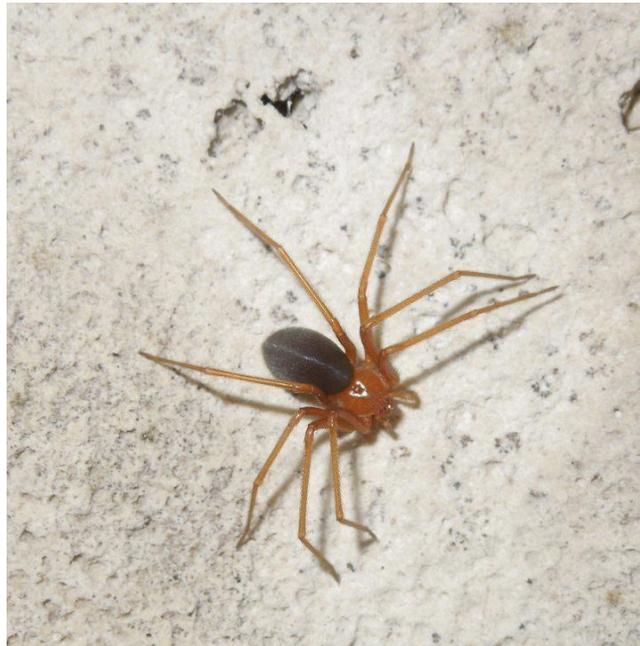
- **Arácnidos:** araña escupidora (*Scytodes thoracica*), arañas tigre (Género *Scytodes*) y *Nesticodes rufipes* **(Foto-14)**, ubicadas principalmente cerca del acceso. Araña violinista yucateca (*Loxosceles yucatanana*) que es de importancia médica y se encontró en casi toda la cueva lo que representa un riesgo para la gente que la desconoce **(Foto-13)**. Amblipígididos.

Foto 13.- Araña violinista. El ejemplar de la fotografía es de referencia debido a que no se realizó ninguna foto de la especie *in situ*.

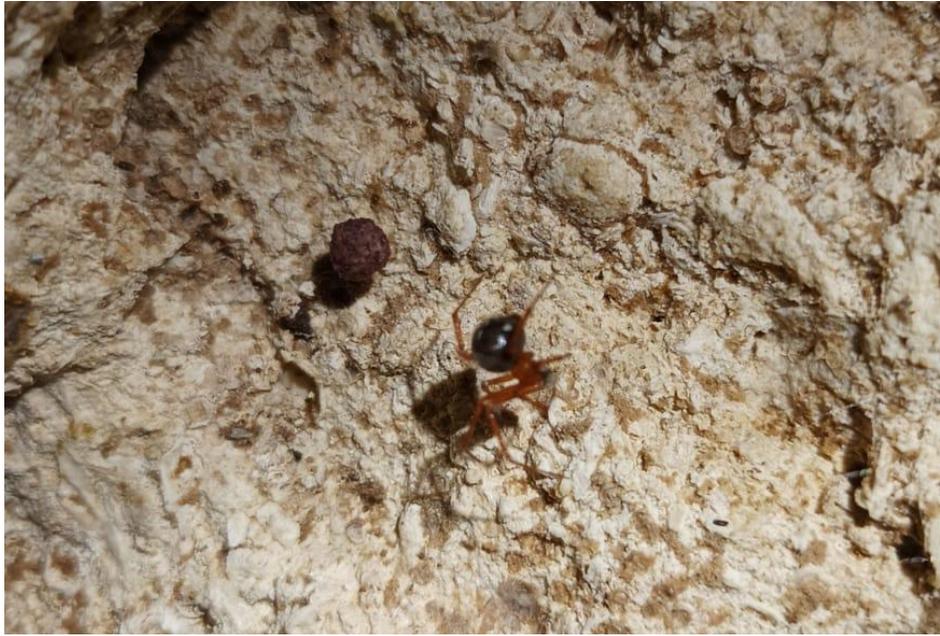
Foto 14,- Araña de la especie: Nesticodes rufipes

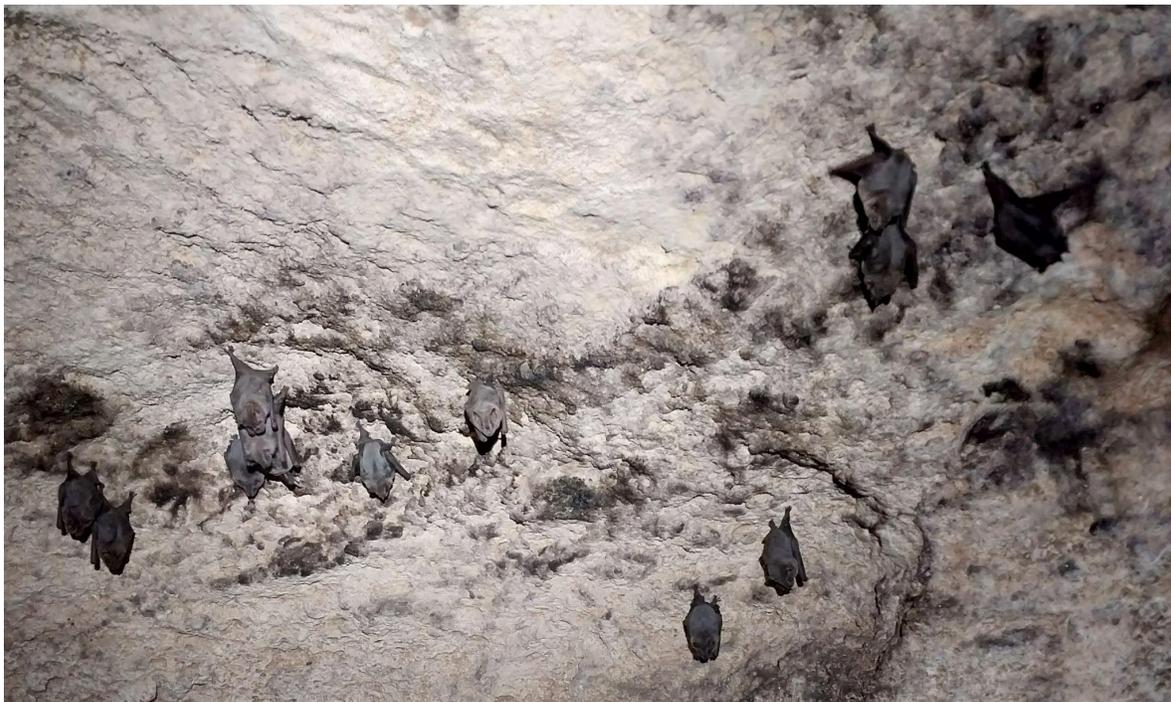
- **Mamíferos:** colonia de murciélagos fruteros (*Artibeus jamaicensis*) en el sector sur de la cavidad, probablemente con más de una especie. **(Foto-15)**

Foto 15.- Muriciélagos fruteros

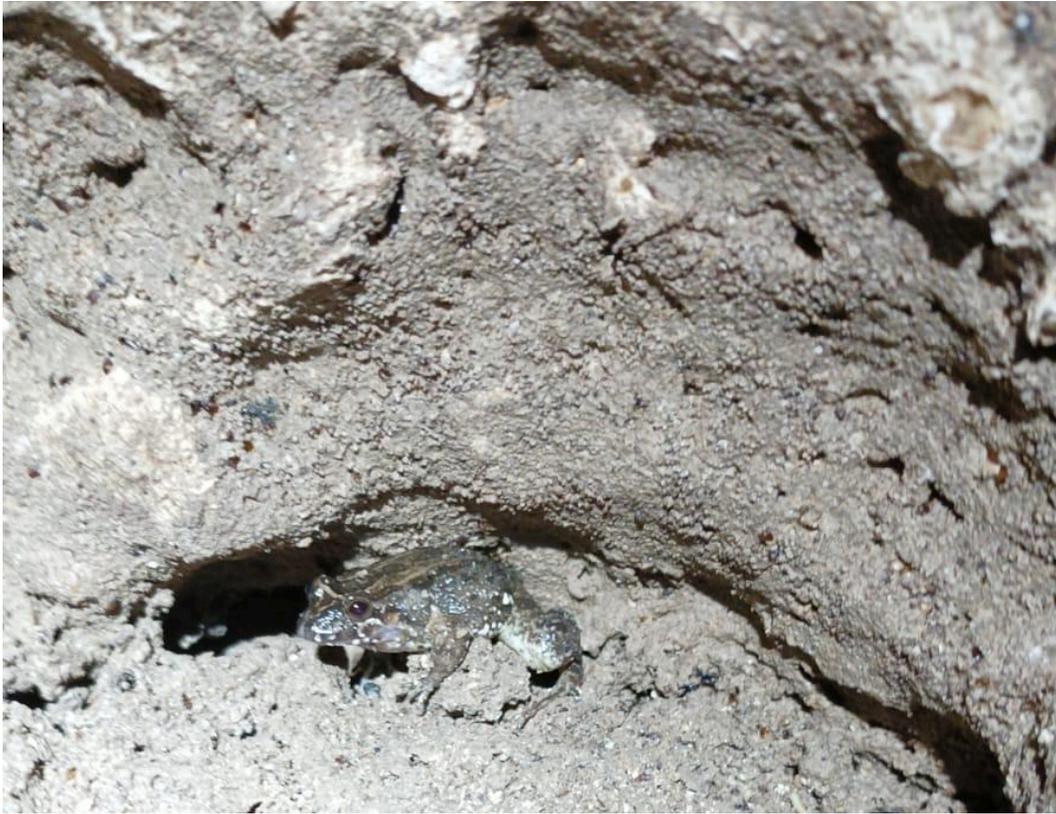
- **Anfibios:** rana ladradora yucateca (*Craugastor yucatanensis*), especie endémica y enlistada en la Norma Oficial Mexicana por ser considerada bajo protección especial. **(Foto-16)**. En la lista *Análisis de Conservación de los Anfibios en México* aparece como con una vulnerabilidad ambiental muy alta, lo que significa que es una especie propensa a extinguirse debido a su limitada distribución.

Foto 16.- Rana endémica rana ladradora yucateca (*Craugastor yucatanensis*)

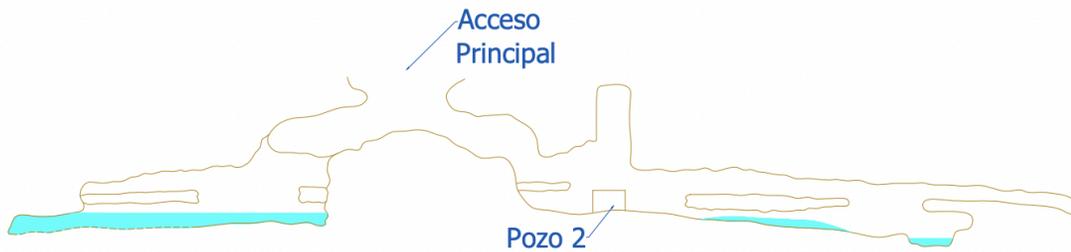
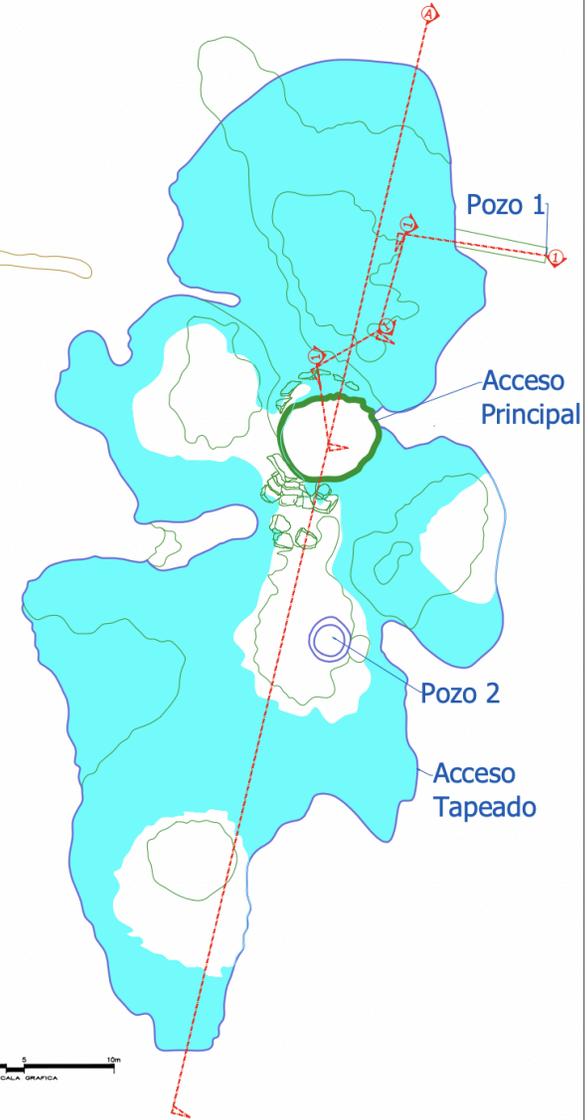
El eje longitudinal de la cavidad está desviado en dirección noreste - suroeste con un largo total de 58 m, un ancho máximo de 20 m y una profundidad desde la superficie hasta el fondo de la cueva de 9.28 m. La sascabera se encuentra dividida en dos secciones marcadas por el acceso, las secciones se unen a través de un canal del lado suroeste del acceso.

Corte Longitudinal A

Corte Desplegado 1

**Planta**

Foto 17.- Mapa general de la Sascabera donde se sobrepone el nivel inferior y superior, así como el corte longitudinal y corte desplegado

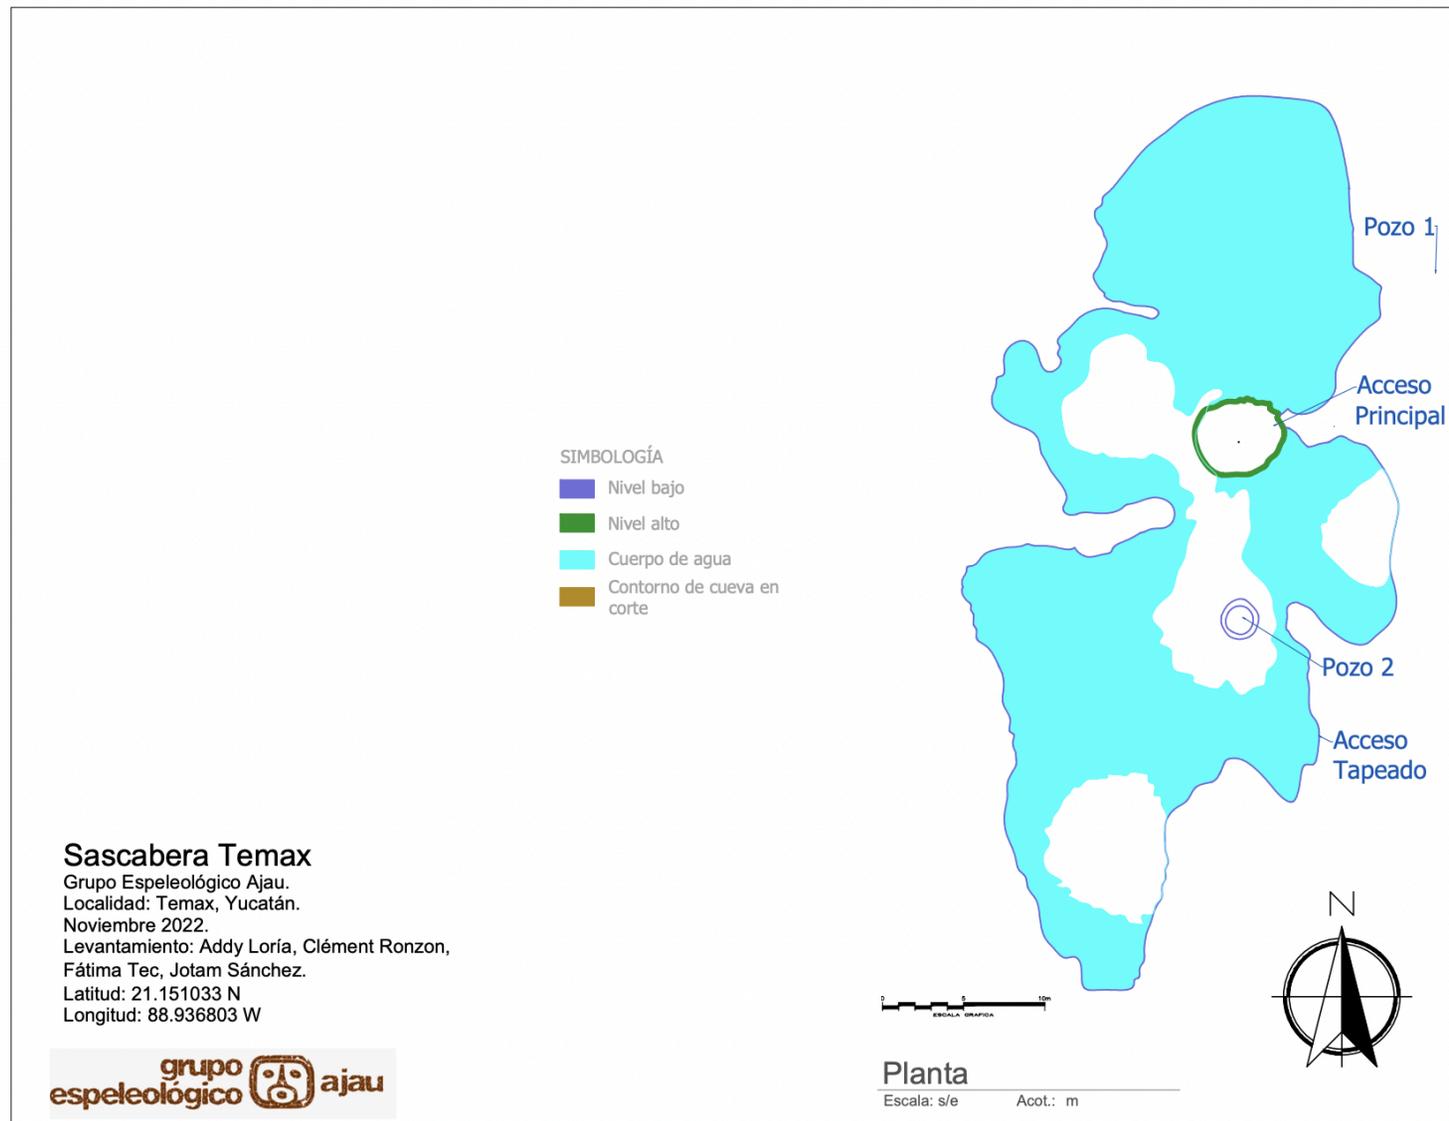
Foto 18.- Mapa de la vista del nivel inferior de la sascabera donde se puede apreciar el acumulamiento de aguas residuales

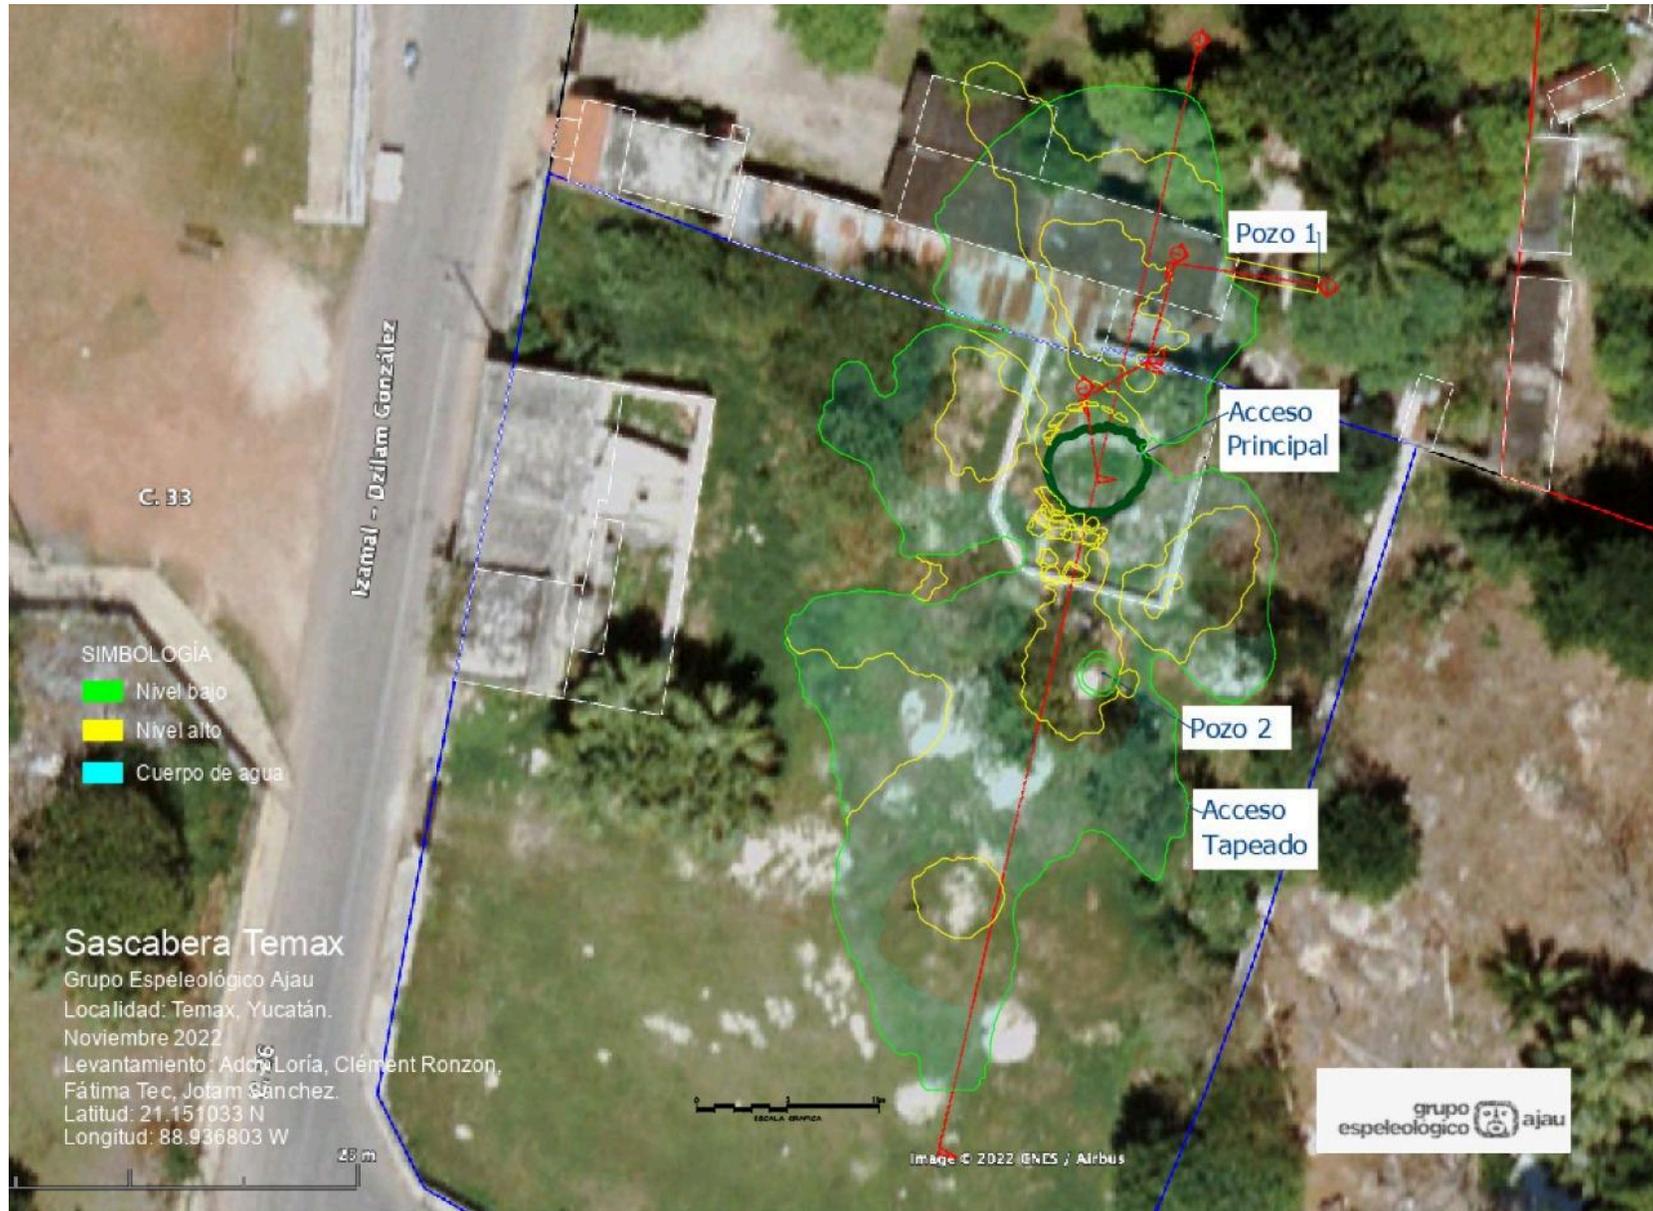
Foto 19.- Mapa superpuesto al terreno para ver las dimensiones que abarca sobre la superficie colindante
